Bondrumsgården 2013

Antikvarisk medverkan, 2012

Rapport 2013:35

Antikvarisk medverkan, 2013
Fågeltofta socken, 1043
Tomelilla Kommun
Skåne län

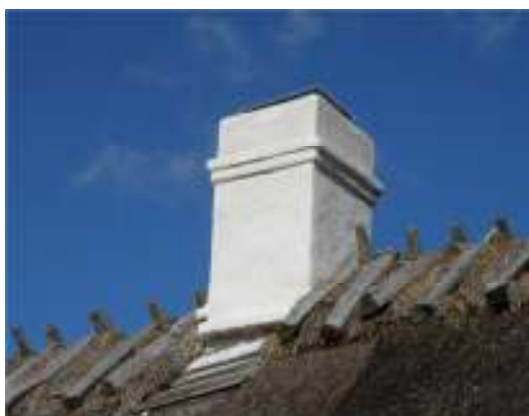
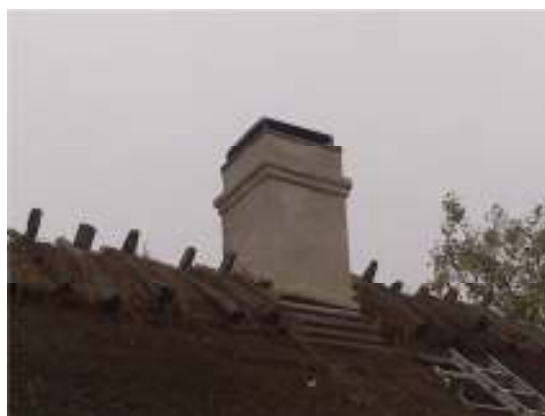
Boningshusets skorsten, som under vintern 2012/2013 fått accelererande puts-skador – både utvändigt och i rökkanalen, omputsades till sin helhet med kalkbruk (3 mm slamning och ca 10 mm slutputs, Finja murkalk E, blandning 1:4 med fraktion ca 0–3 mm). Dessutom monterades efter omputsningen en låg, kvardratisk skorstenshuv av målad plåt (okänd färg- och plåttyp) ovan kronan. Förankring skedde inne i rökkanalen med sprintar, så att huven går att montera av i samband med sotning. Själva kronan kläddes med blyplåt. Denna huv ersatte en temporär lösning i form av en plexiglasskiva. Vad gäller putsningen se nedan under Iakttagelser under arbetet.

Skorstenen efter omputsning. På den vänstra bilden har det äldre, befintliga, regnskyddet temporärt återmonterats. På den högra bilden har den nytillverkade huven monterats.

En vecka efter att skorstenen omputsats (september) inföll mot förmodan tre frostnätter. Det är okänt hur detta inverkade på putsarbetet men dessvärre bör man nog vara beredd på att en viss skadebild kommer att infinna sig under 2014.

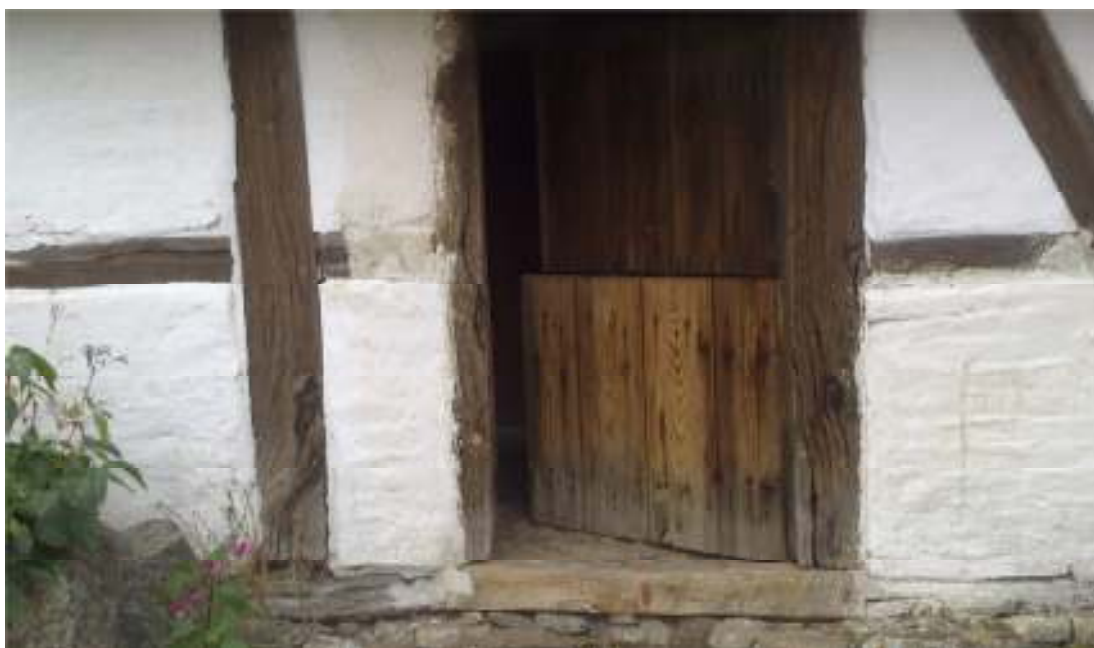
Skarvad tröskel vid boningshusets östra ytterdörr.

Vid östra dörren har tröskeln skarvats med nytt handbilat ektimmer (skånsk asymmetriskt slipad bila). Under västra karmstolpen har infogning skett med stående tapp mot äldre gaffelurtag. Under östra stolpen har infogningen skett med liggande bladskarv (som förborrats och spikats fast med timmerspik). Dörren har efter arbetet justerats till funktionsdugligt skick (se bild ovan).

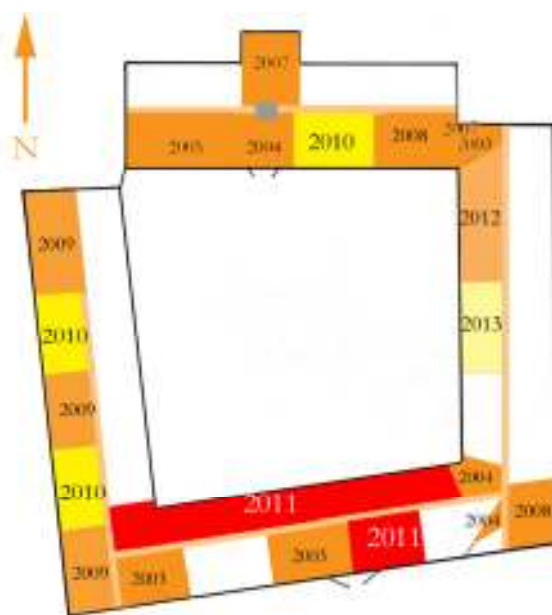
Ett sti om ca 4 löpmetrar omtäcktes på östra längans västra takfall (se vidare under Avvikelser från handlingarna). Omtäckning skedde med halm, vilken bands med vidjor. Till rafter användes oskalade hasselkäppar. Stråmaterialet utgjordes till 10 % av dansk, och 90 % av polsk halm. Ryggningen lades i enighet med äldre tradition med överskottshalm från själva täckningen, samt kompletterades med löspressad råghalm (odlad i Gärds Köpinge). Tre ryggträpar byttes enligt uppgift från hantverkaren mot likvärdiga, dvs. kvartskluven ek, parvis fästa med grov ståltråd.

Plan över taktäckningsarbetena 2003–2013.

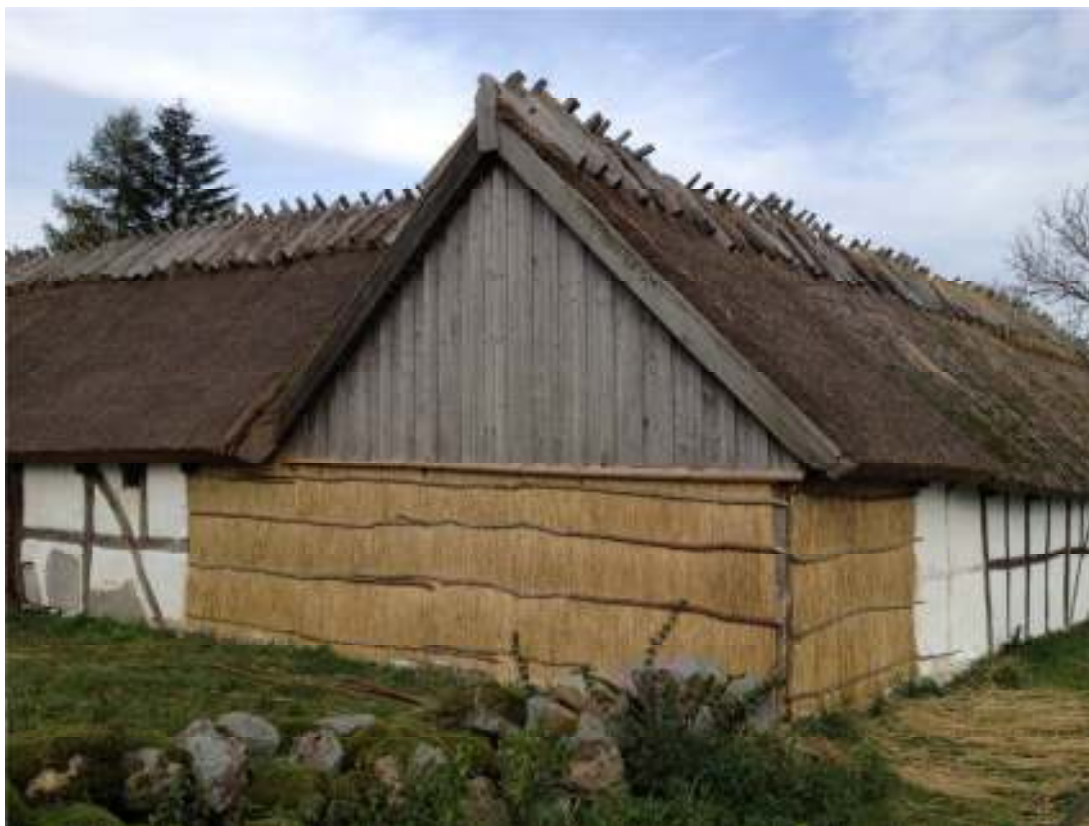
Byrning på östra längans södra gavel. Foto Kalle Melin, oktober 2013.

På östra längans södra gavel och en bit in på östra långsidan har en så kallad byrning monterats (se bild ovan). Denna består av halm som fästs utanpå fasaden med hjälp av grova, kluvna hasselkäppar (tagna i Norup, Östra Göinge). Fästning är gjord i korsvirkestimran med blanka trådspik, 3–4". Halmen, som krävde en viss längd för att täcka fasaderna på ett tillfredsställande vis, är importerad från Polen samt uppblandad med halm odlad vid Glimmebodagården.

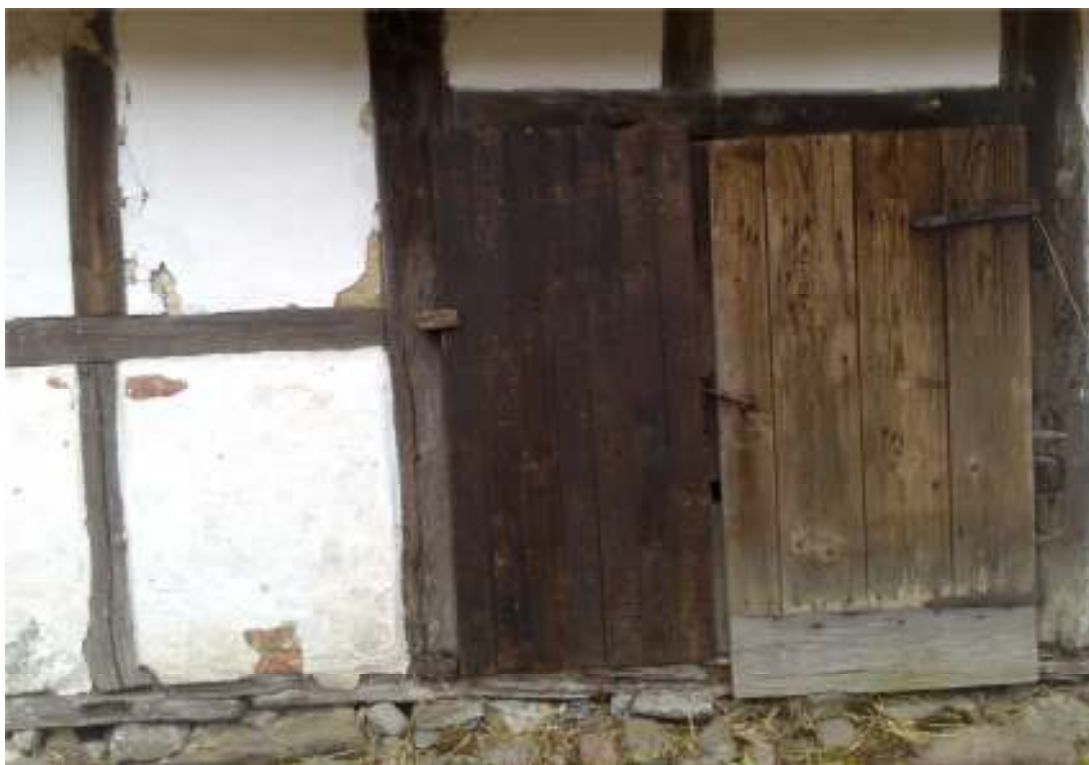
På östra längans västra långsida har en mindre port nytillverkats efter originalportens mått. Materialet är, liksom originalen, av både fur och gran. Ny port, som sammanfogades med blanka spik, ströks med trätjära.

Östra längans bytta portblad (till vänster). Porten är fast monterat i stolparna och går inte att öppna.

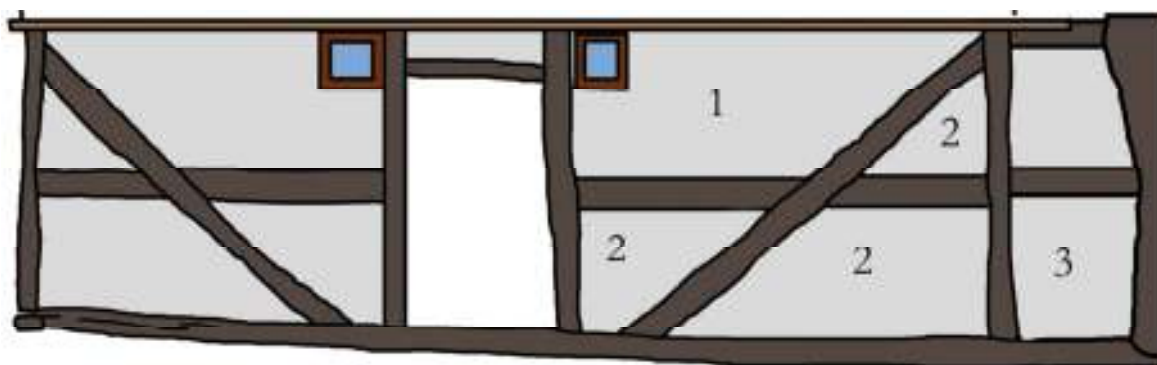
På västra längan har lite mer än hälften av södra gavelns fackfyllningar genomgått renovering. I huvudsak har sentida cementhaltig puts avlägsnats och ytorna omputsats. Se vidare bild nedan.

Västra längans södra gavel. Numrerade fackfyllningar har renoverats enligt följande:

1. Fack med lerstensfyllning och lerputs. Omputsning har skett med utstockning av lokal, grov lera, slutputs med finare lera.
2. Fack med bränt tegel. Sentida lagningar med cementhaltigt puts har tagits bort. Enstaka spruckna tegelstenar har ersatts. Avjämningsputsning med fint lerbruk.
3. Fack av bränt tegel. Till sin helhet nedmonterat och ommurat/omputsat med befintligt tegel och nytt fint lerbruk.

Den finkorniga leran kommer från mjukgjorda lerstenar från Glimmebodagården. Vittning har skett på samtliga renoverade fack.

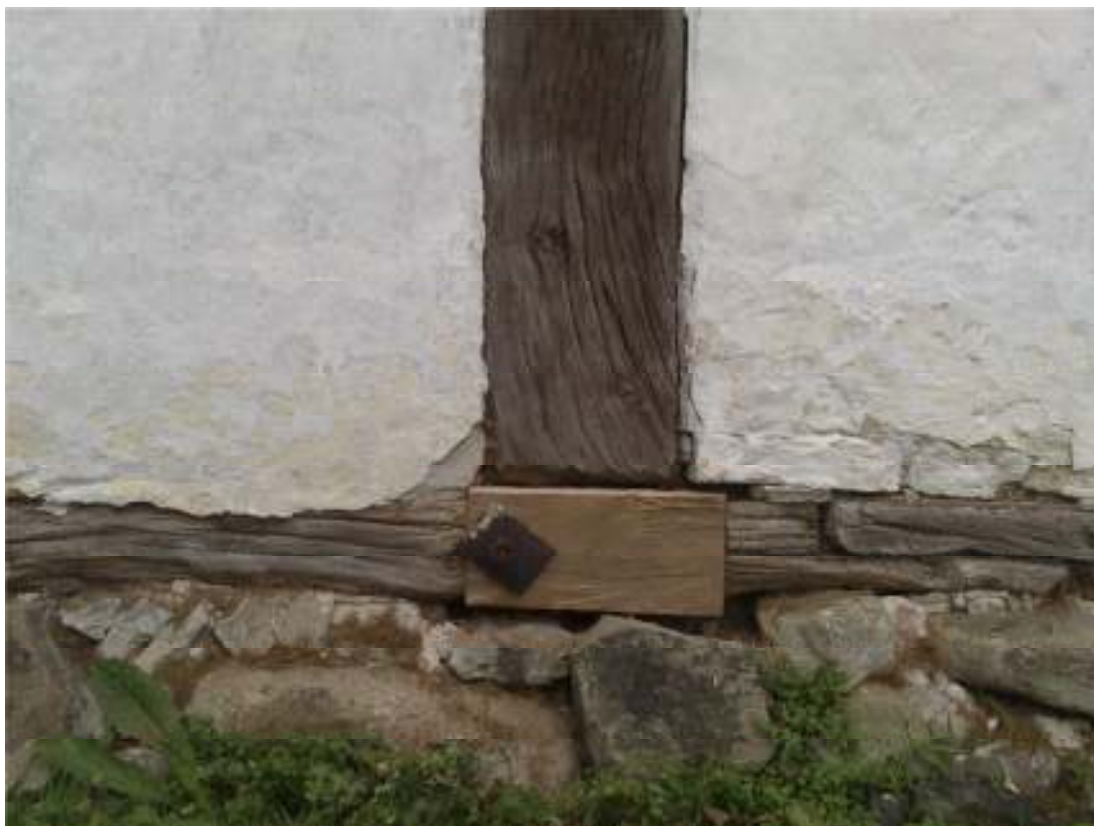
Vid västra långsidan har fotträet skarvats/halvsulats i anslutning till två stolpar. Se vidare bild nedan.

Västra längans västra fasad. Detalj av den sydliga fotträlagningen med det återanvända dragjärnet (högra rödmarkeringen på bilden ovan).
