Kaffestugan vid Alunbruket

- omläggning av stråtak

Antikvarisk medverkan, 2013

Andrarums socken, 1022
Tomelilla kommun
Skåne län

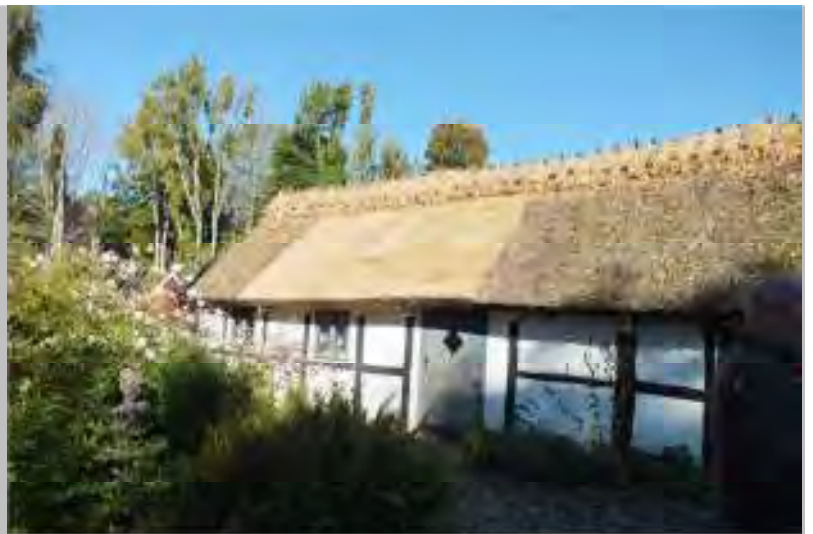
Omslagsfoto: Omlagt stråtak ovan entrén till kaffestugan och ny ryggning.

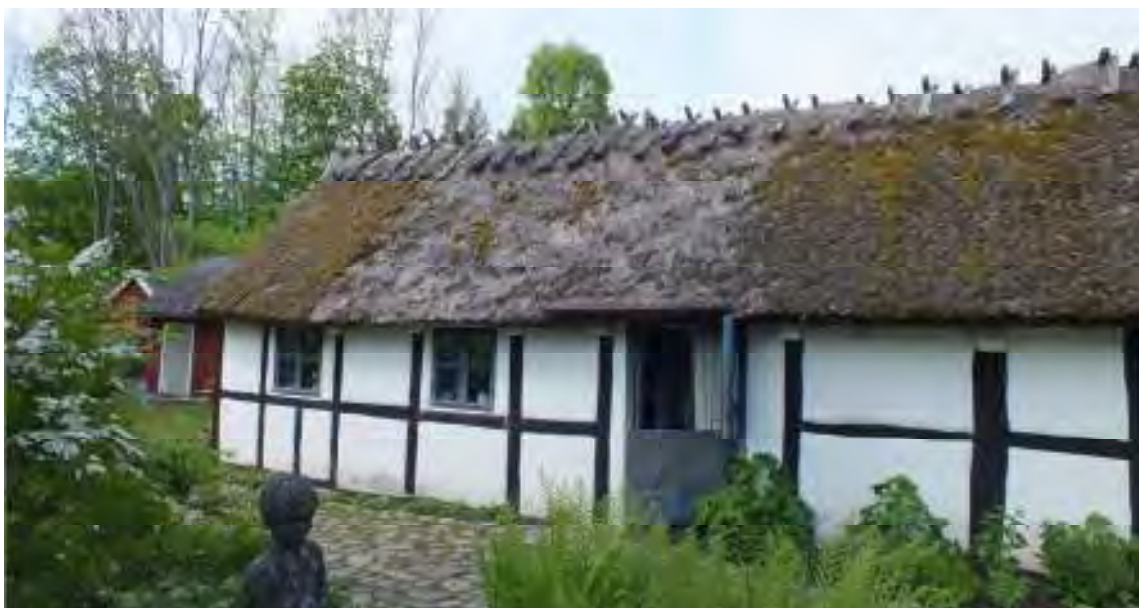
Kaffestugan, det sti ovanför entrén som före restaureringen var lagt med vass. Över entrén fanns en plåt instucken som hängränna.

De delar av kaffestugans stråtak som var värst angripet bestod av vass som var väderbiten och hade tunnats ut. På baksidan mot norr, där det varit skuggigt, var taket mossigt och även en del björksly hade slagit rot. Varken på kaffestugan eller på den gamla smedjan fanns det mycket kvar av ryggingen som skyddar stråna från väta i nocken.

När vasstaket revs visade det sig att det var fäst vid rafterna med galvade rundstavar av typen kamjärn. Dessa hade antingen tvinnats eller skruvats fast vid rafterna med rostfri eller galvad 1 mm ståltråd. Rafter av endast avbarkade granstammar låg under den gamla vassen. Dessa var intakta så de har behållits när det nya halmtaket lades dit. Ovanpå baksidans yttre mur och på framsidans lejd har en sågad läkt av gran fogats, så att strätäckningen har något att vila på. Ny långhalm har använts till taktäckningen. För att binda halmen mot rafterna har galvad 1,2 mm ståltråd tvinnats mot nya. Rundjärnen har bytts ut mot hasselkäppar.

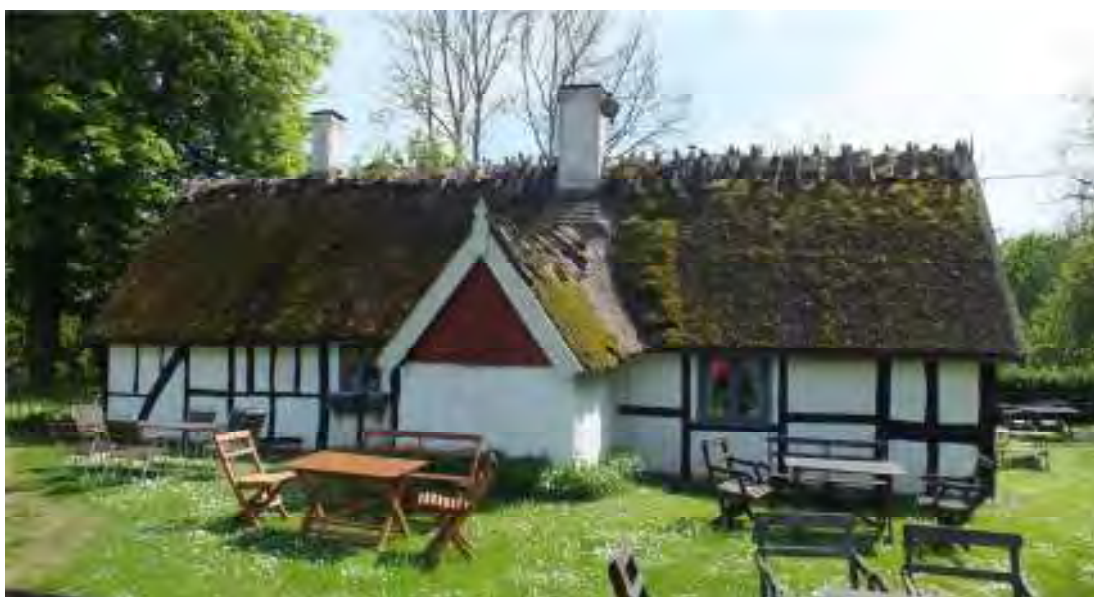
Gamla smedjans norra sida. Stråtakets i behov av en ny rygging.

Den gamla smedjan är däremot en korsvirkesbyggnad byggd i vinkel, där längorna möts i ett nordvästligt hörn. Även här finns en utskutande bakugn mot norr. Alla dessa byggnadsdelar har fått ny ryggning av tröskad, pressad råghalm. De ryggträn som var dåliga ersattes med nya som tillverkats genom att man klivit barkad ek. Sammanlagt på de två olika byggnaderna gjordes 25 par nya ryggträn. Ryggträna är hopfogade med 4-5 mm tjock galvad ståltråd, likt den metod som använts tidigare.

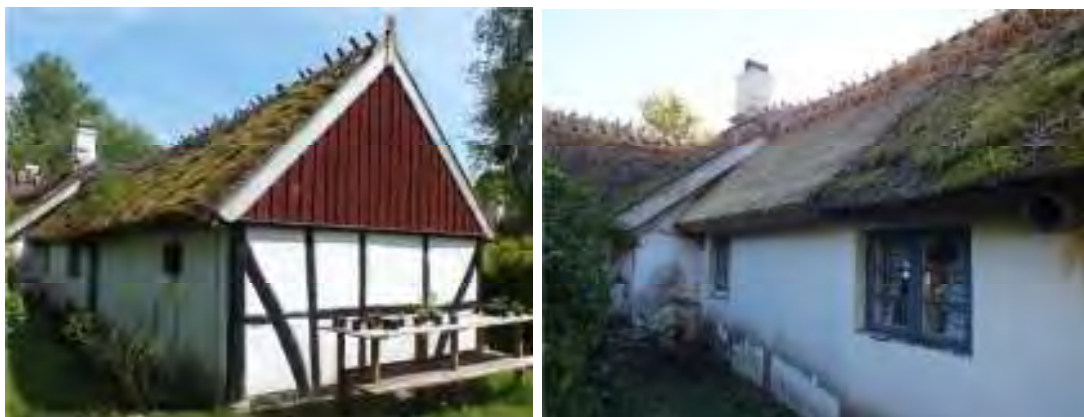
Kaffestugans baksida mot norr med mossa och björksly. T.h. Det nylagda halmtaket.

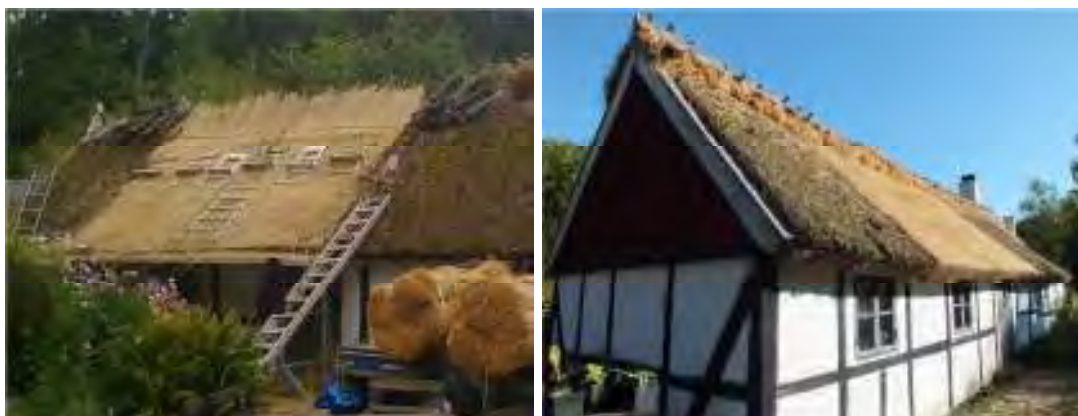
Kaffestugans framsida mot söder, under arbetets gång.

Samma takefall färdiglagt med ny ryggning.

Ny ryggning har gjorts både på Kaffestugan och på den gamla smedjan. Kaffestugan är byggd som en länga med en utskjutande del för ugnen mot norr. Vid ugnens östra sida har en länga byggts på mot norr som gör att byggnadens planlösning blir T-formad.

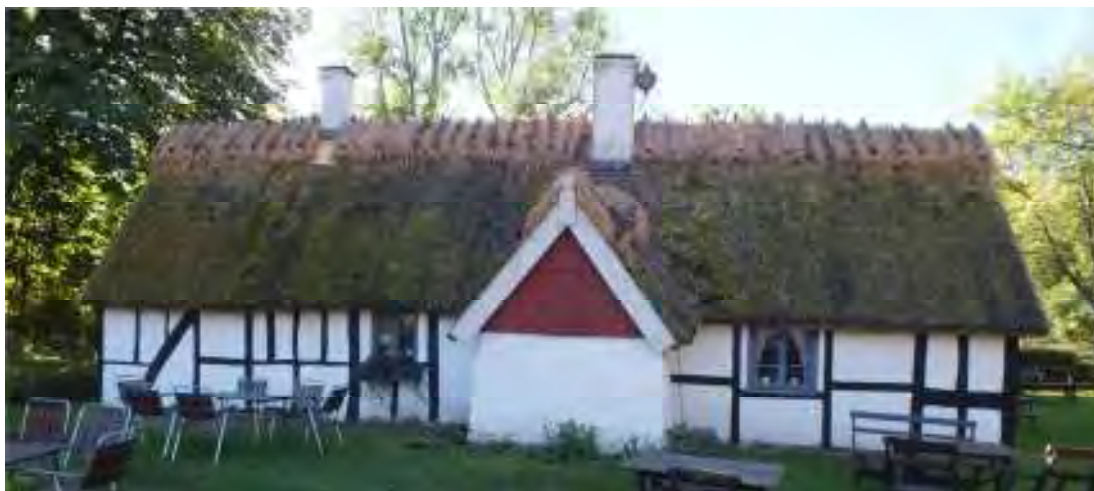
Den gamla smedjans norra sida med utbyggnad för bakugn, efter att ny ryggning gjorts.

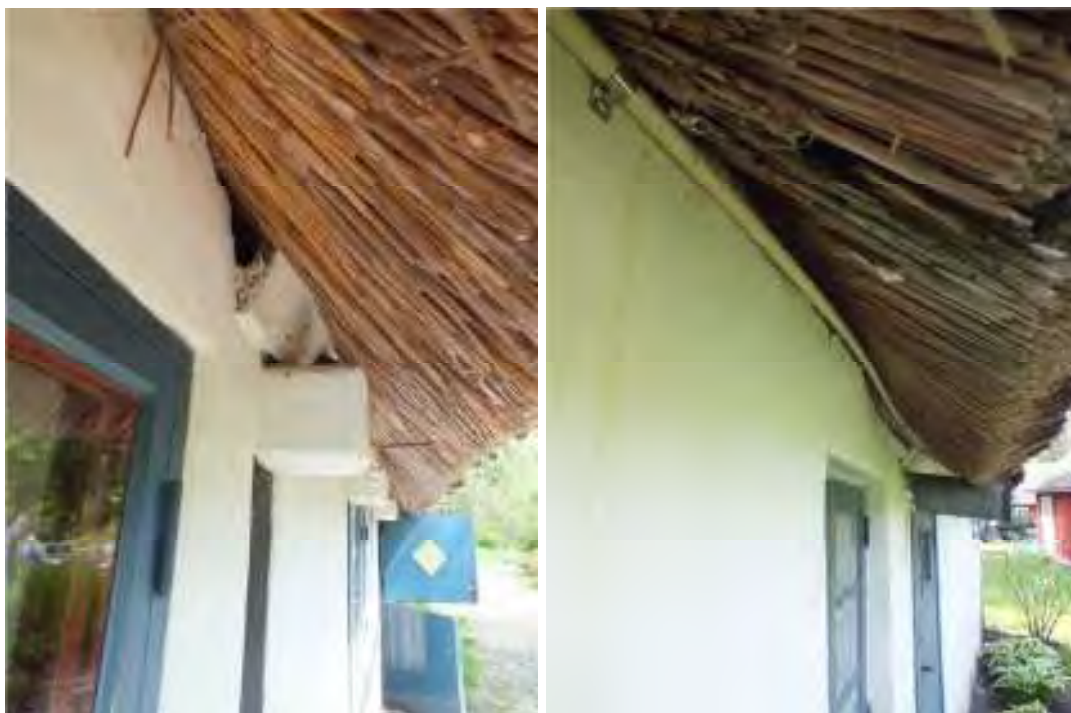
Framsidas synliga bindbjälkar med snedställd bräda. T.h. Baksidas vägg med påbyggd mur, där fönstren ej ligger i liv med fasaden, jämför med föregående bild.

På framsidan av kaffestugan, dvs. den sida som vetter mot söder, är bindbjälkarna synliga vid takfoten under det sti som nu lagts om. På dessa bindbjälkar låg en snedställd bräda på vilken stråttäckningen vilade. På baksidan, mot norr, är bindbjälkarna dock inte synliga. Kaffestugans norra vägg är även påfallande tjockare än övriga väggar och korsvirkesstommen är inte synlig i exteriören. Här ligger heller inte fönstren i liv med fasaden som på resten av byggnaden. Det är därför möjligt att denna vägg kompletterats med en tegelmur eller ett tjockt putspåslag.
