Hovby smedja 2013

Antikvarisk medverkan, 2013

Antikvarisk medverkan, 2013
Norra Åsum socken, 3021
Kristianstad kommun
Skåne län

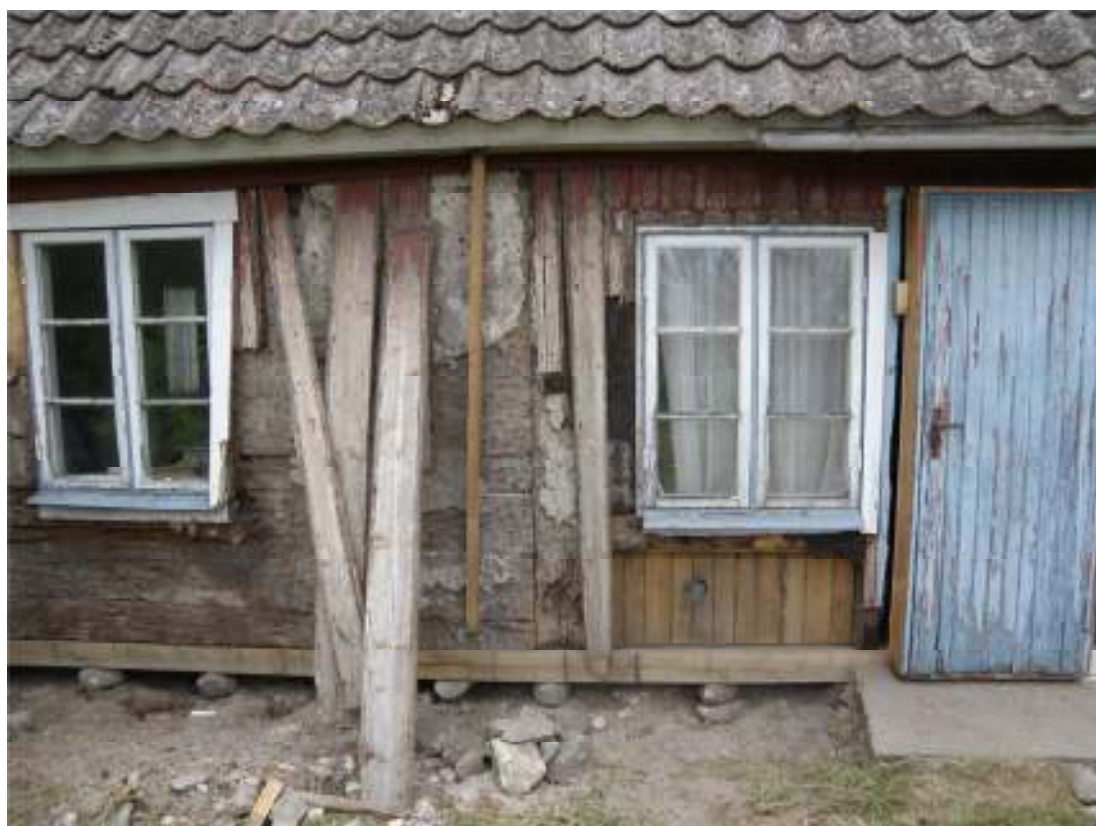
Fig. 1. Västra långsidan, nytt fotträ på plats och stenfoten justerad. Notera den kvarsittande putsen mellan fönstren.

rats. Nytt fotträ av sågad ek på ca 17,5 löpmeter har därefter monterats (ca 5x5”). Ektimret kommer från Järseke såg. Fotträet består till sin helhet av fem ca 3,5 meter långa delar, med liggande bladskarvar på ungefär samma avstånd där skarvar fanns enligt det tidigare utförandet. Skarvarna är fästa med ekdubb och timmerspik. För att erhålla passning uppåt, mot bålet, har de nedre rötskadade delarna av detta sågats av 5–10 cm.

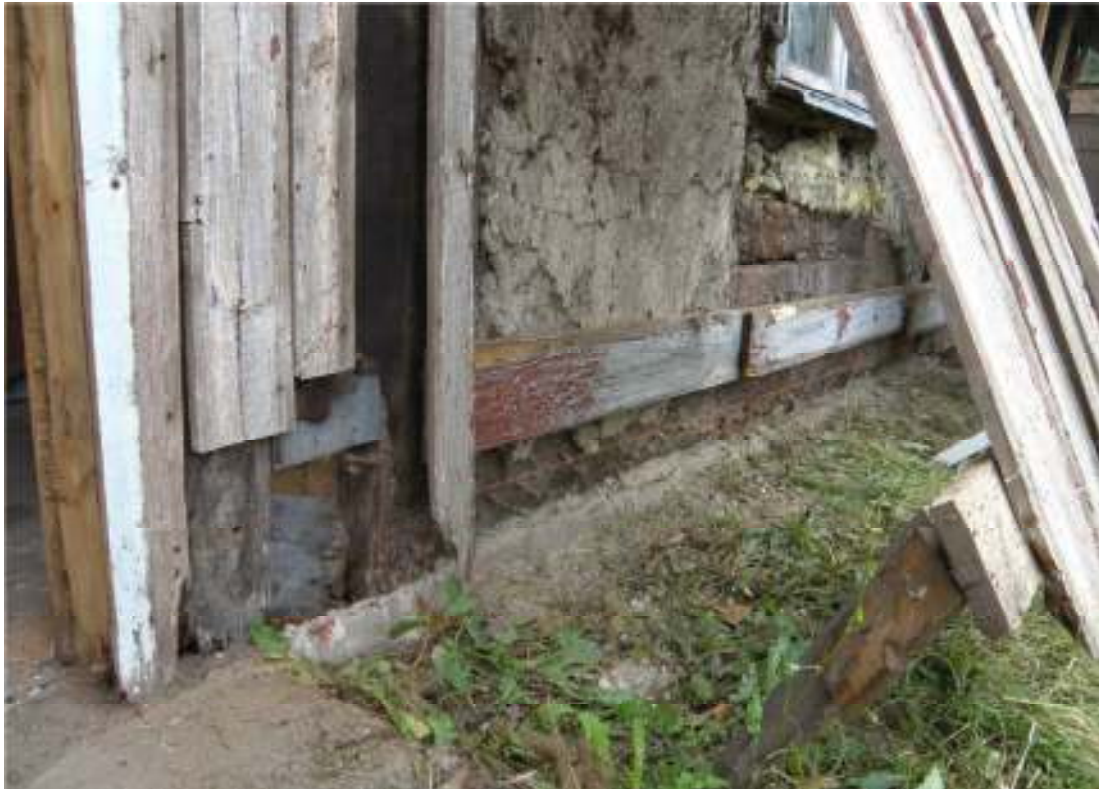
Längs boningshusets hela västra långsida har sentida cementsockel vid fotträet tagits bort. Cementen har påförts (okänt när) i syfte att täppa till det utrymme som bildats då fotträ och båle har ruttnat bort (fig. 2 och 6). Därefter har nivellering skett av marken och det äldre, förbrukade fotträet har tagits bort. Stenfoten, som befanns ligga ca 10 cm under marknivån har lyfts upp något och stabilise-

Fig. 2. Cementsockeln innan borttagning. Notera putsen på bålet samt träpliggarna.

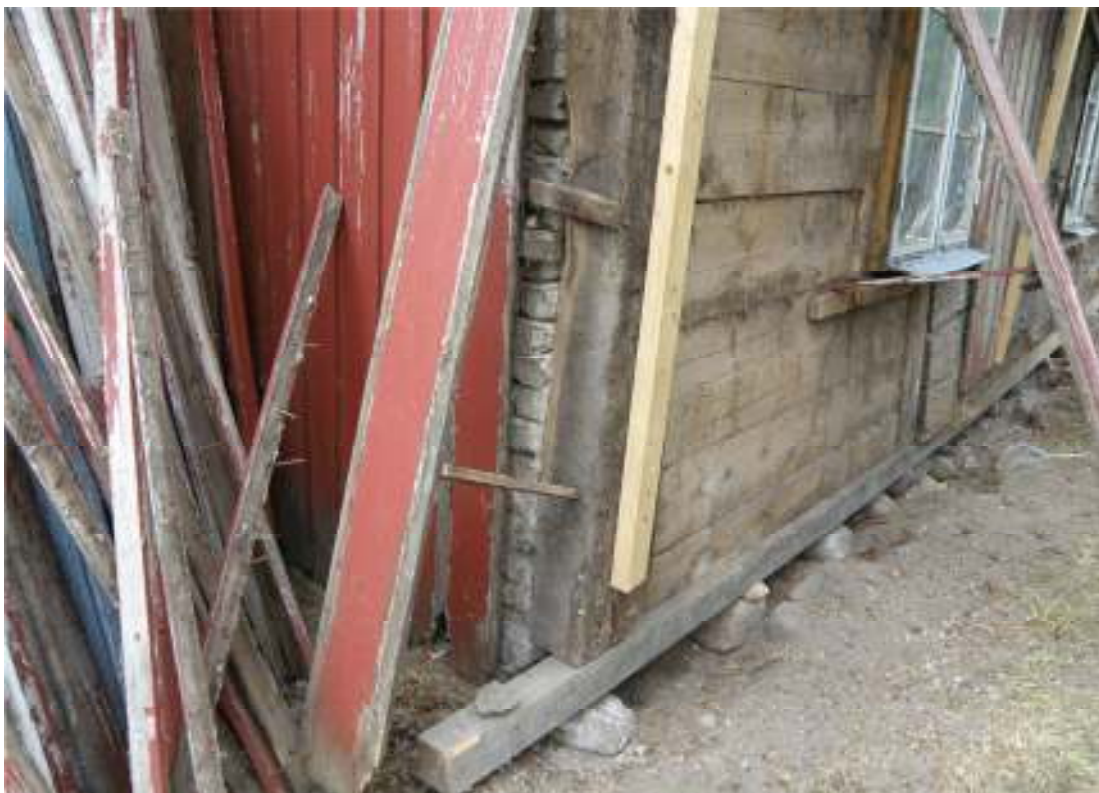
Både i nordvästra och i sydvästra hörnet ligger nytt fotträ an med stötfog mot gavelfotträ. Det södra gavelfotträet har en något lägre position än på västra långsidan, varför fogen inte kunde inpassas jämt i höjddled.

Fig. 3. Fotträets stötfog mot nordvästra hörnet (innan kapning av utskjutande del).

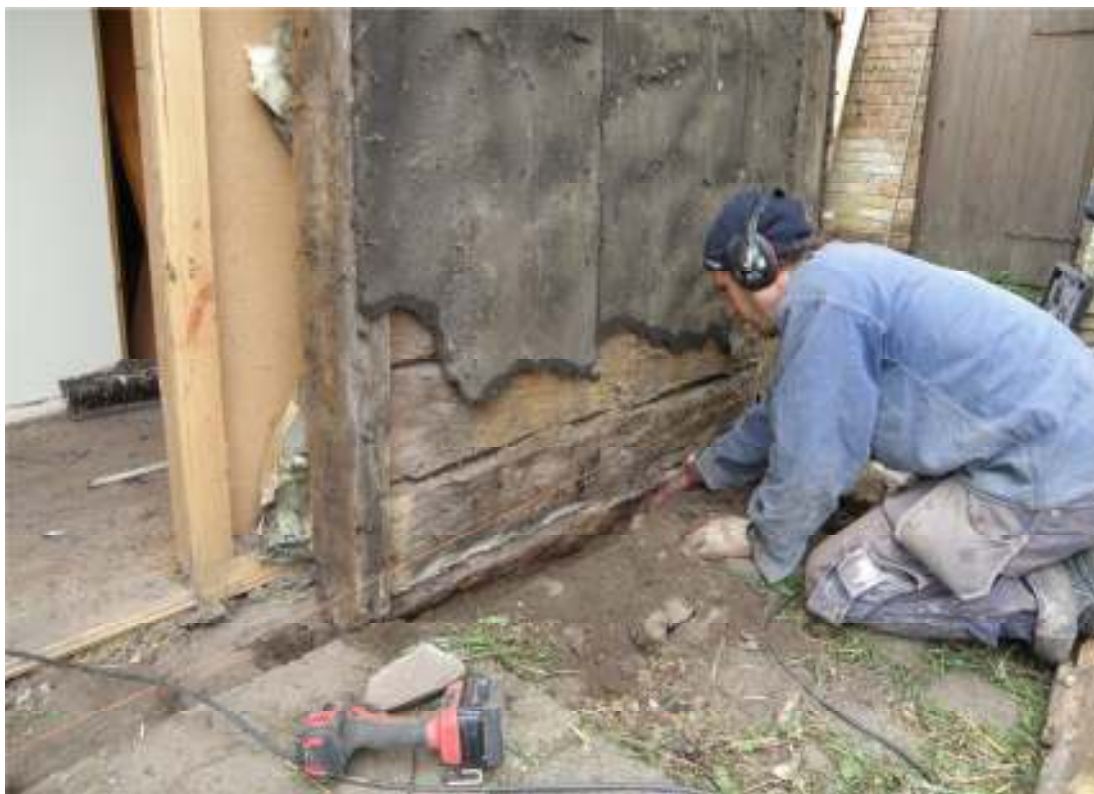
Fig. 4. Arbetet med att rensa fram fotträet.

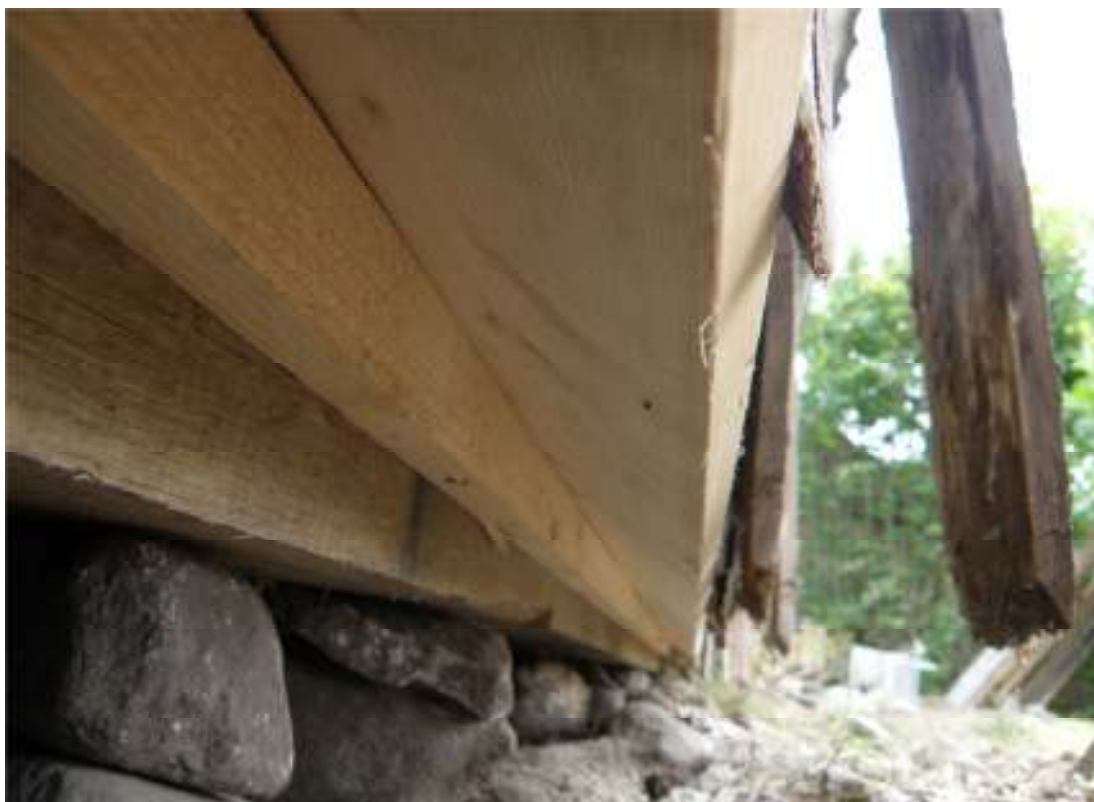
Fig. 5. Vattbrädans infästning mot fotträet.

Längs hela västra långsidans fotträ har ny vattbräda av sågad fur monterats medelst spikning på i fotträet fastskruvad trälist (fig. 5). Skruvningen av listen är inte permanent, utan gjord för att enkelt kunna tas bort och underlätta senare åtkomst av båleväggarna. På sikt är det tänkt att en permanent lösning gällande vattbrädans fästning utförs.

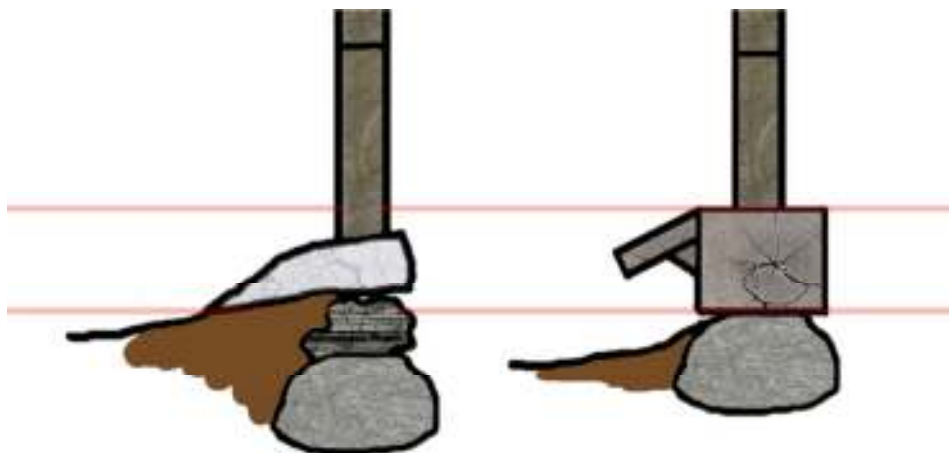
Västra långsidans fotträ var utsatt för omfattande rötskador och en sentida murad cementsockel bidrog genom kapilärsugning till att ständigt hålla såväl resterande fotträ som ovanliggande båle fuktigt. Dessutom krävdes en nivellering av marknivån längs hela långsidan (i likhet med den som utfördes på östra långsidan 2011). Mindre bålepartier under fönstren befanns även vara rötskadade.

Fig. 6. Restaurering av västra långsidans fotträ. T.v. syns ungefärlig utbredning av cementlagning, utförd mellan det starkt rötskadade fotträet och bålet. T.h. Marknivån justerad och nytt fotträ med vattbräda. Stenfoten något uppflyttad.

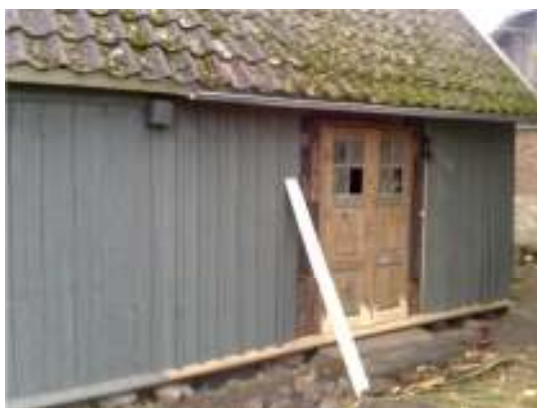
Fig. 7. Målad fasad.

Parallellt med årets bidragsarbeten har målning av fasader, reovering och byte av ytterdörr samt mindre snickeriarbeten inkl. fönsterbyte på södra gavelröset utförts på fastighetsägarens egen bekostnad (fig. 7 och 8). Det bytta fönstret (begagnat, restaurerat) ersatte ett förbrukat fönster från 1970-talet.

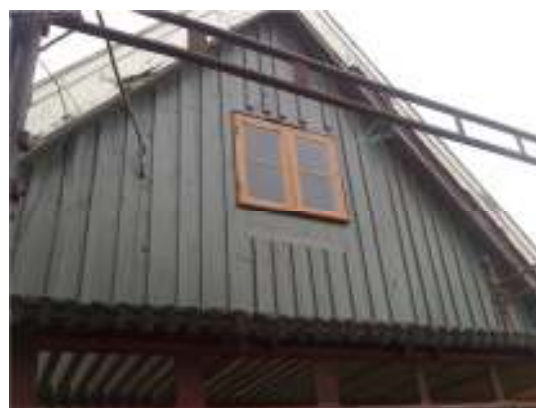
Fig. 8. Nytt fönster på södra gavelröset.

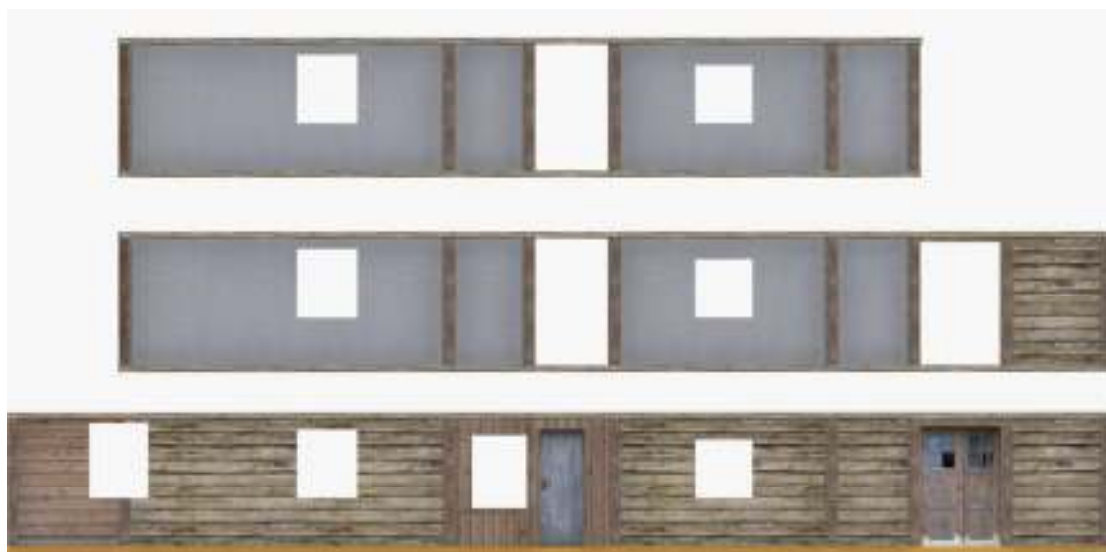
I samband med att panelen lyfts undan på västra långsidan kunde en närmare undersökning göras av konditionen på bakomvarande båleväggar. Härvidlag framkom att större delen av dessa partier varit putsade. Iakttagelserna har – tillsammans med den dokumentation som utfördes 2011 – möjliggjort en första preliminär fasindelning över byggnadens historiska utveckling (fig. 9). Några årtal har dock inte kunnat infogas de olika utvecklingsfaserna. Troligtvis kommer fortsatta fasadarbeten att ytterligare ge material till en mer fullständig bild av byggnadens historia. Det enda säkra i bedömningen är att boningsdelens nordligaste sektion är sekundär. Denna del bildar även gavelvägg åt förstugan.

Fig. 9. Förslag på tre utvecklingsfaser baserat på de antikvariska iakttagelser som gjorts under arbetena 2011 och 2013. Överst fas 1, underst fas 3 (nuvarande utseende). Fas 1 och 2 bedöms till övervägande delen ha varit putsade. Ritningen är skalenlig.
