Rapport 2013:9

Tyggården 2

- verksamhetsanpassning av lokaler

Antikvarisk medverkan, 2012

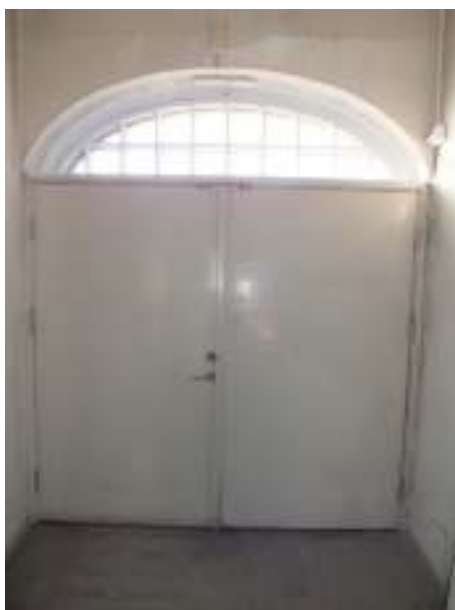
Den dörr som före bytet fanns som entré till källaren var en pardörr i trä. Den var dock inte ursprunglig utan troligen från samma tid som de innerdörrar som finns i bottenplanet strax till vänster om källarnedgången. Den bedöms vara från efter ombyggnaden 1963 då norra flygeln ändrade användning till utställnings- och arbetslokaler, dvs troligen från 1970-talet. Färgen på dörren var gråblå medan den nya är mörkbrun med benämningen Amber 30. Den dörr som nu installerats är av varmförzinkat stål med fönster och beställd från Conny Karlsson Byggprodukter. Även denna dörr är en pardörr, men här är den vänstra delen smalare. Själva dörrpartierna är av fabrikatet GlasLindberg SFB 2074 med bruten köldbrygga. Fyllningen är standard tät al-fyllning. Glaset är 4 mm härdat, 15mm argon och 6,38 mm energilamell. Att man bytte ut trädörren mot en dörr i stål beror på att den behövde vara mer tålig vid transporter ner för trappan och in i lokalen.

Foto på innerdörrarna till porten i bottenplan, den typ av pardörr som satt i entrén till källaren före bytet.

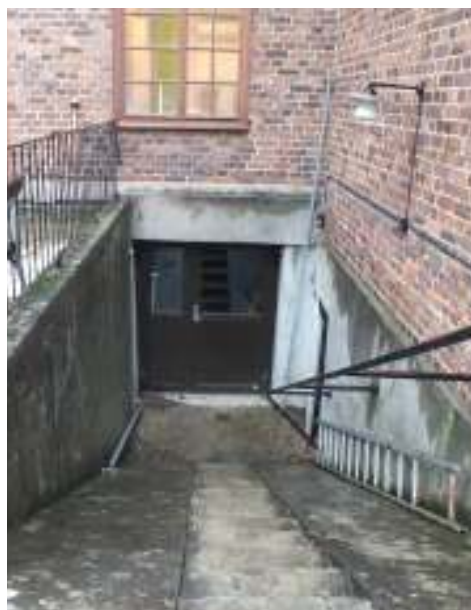
Foto på den nya källardörren i varmförzinkad stål med fönster.

Den nya källardörren är en modern dörr och liknar inte föregångaren. Den nu utbytta dörren var dock inte ursprunglig och ej heller av en karaktär som var specifikt intressant att bevara. Källarnedgången är inte synlig från gatan och inte heller iögonfallande för besökare på gården. Den nya belysningen på murväggen ovanför nedgången till källaren är dock synlig och är bytt till en stil som mer harmonierar med flygelbyggnadens tillkomstperiod. Ventilationsgallren i fönsteröppningarna har anpassats i färg och storlek till befintliga fönster och fönsterramar. De mindre håltagningar som krävts i tegelfasaden är väl utförda, ventilgallren av god kvalitet och anpassade till fasadens kulör. Eftersom det även tidigare gjort håltagningar för ventilation i fasaden bör man ta ett samlat grepp när behov uppstår i framtiden. Håltagningen för att få en vattenkran på innergården måste i sammanhanget anses vara av mindre betydelse men underlättar väsentligt för personalen att kunna göra gården till en grön miljö vilket uppskattas av besökare.

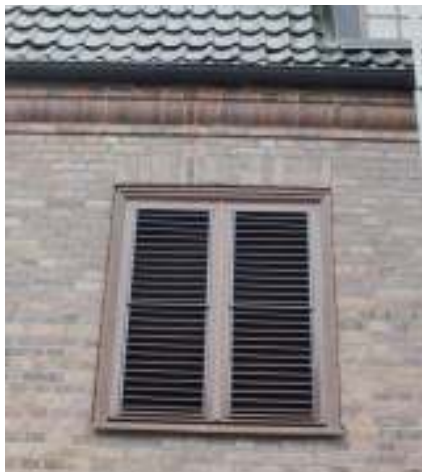
Närbild på ventilationsgaller infogade i ramar som passar de gamla fönsteröppningarna.

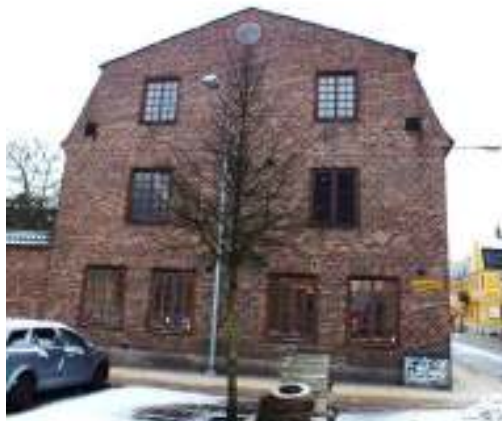
Foto på flygelns gavelfasad som visar bytet av fönster till ventilationsgaller.

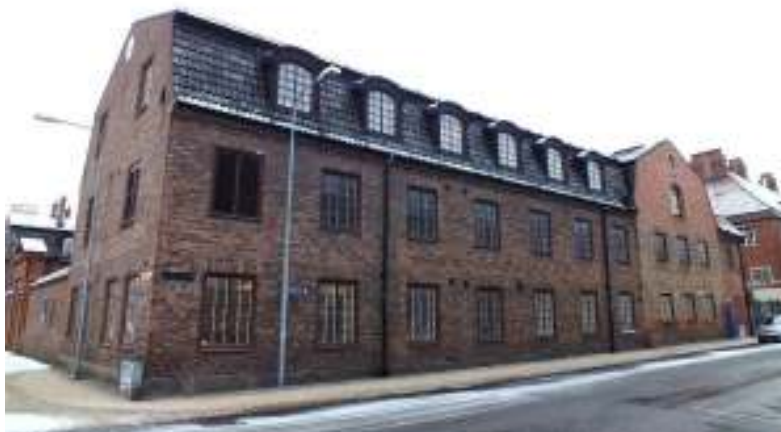
Foto på flygelns långsida mot norr som visar bytet av fönster till ventilgaller.

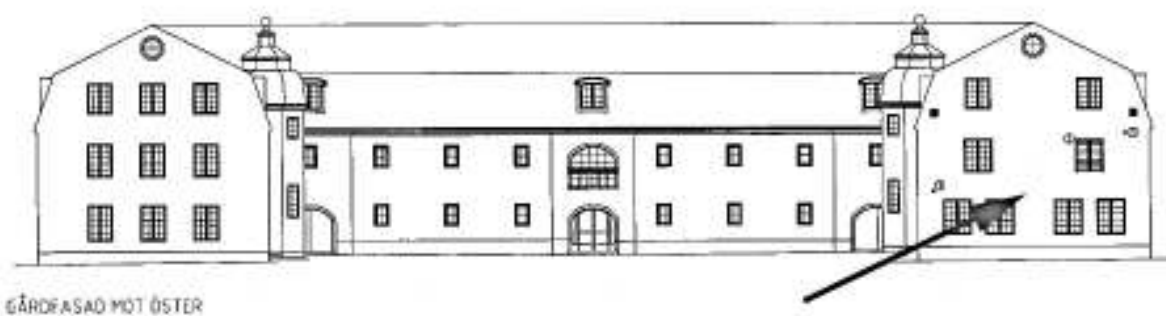
Ritning på fasad mot öster i ansökningshandlingarna visar två mindre håltagningar för ventilation samt byte av fönster mot ventilationsgaller i öppningarna. Pilen visar var den mindre håltagningen till slut gjordes.

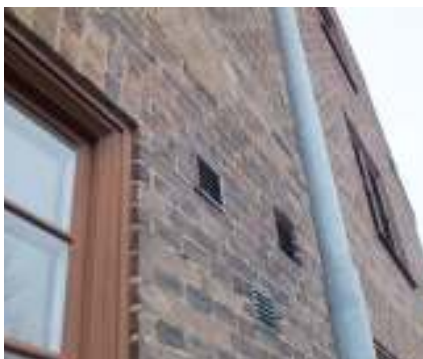
Det nya ventilgallret i östra gaveln syns längst upp t.v. bredvid de tidigare håltagningarna.

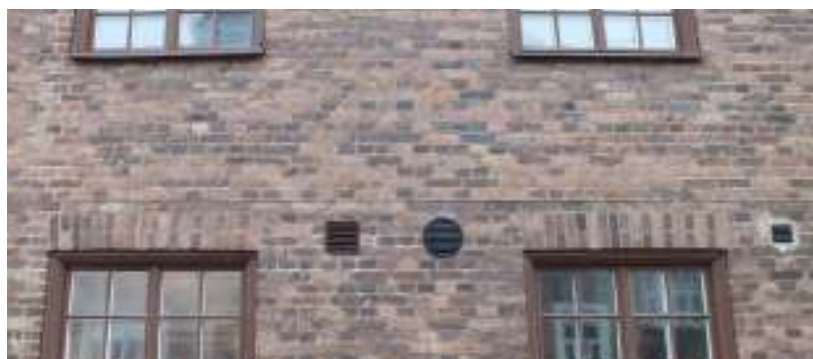
Längst t.v. syns det nya ventilgallret i flygelns norra fasad.

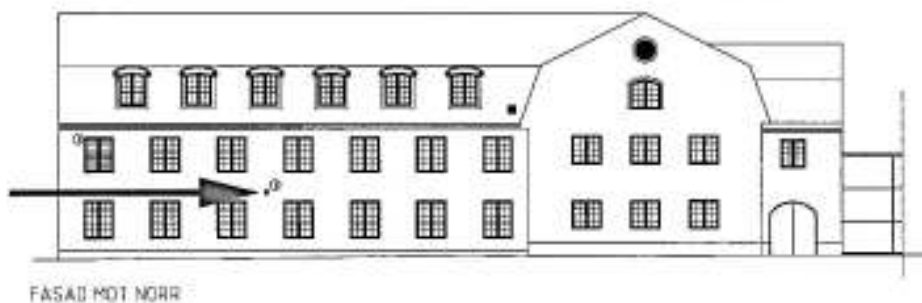
Ritning på fasad mot norr i ansökningshandlingarna visar en mindre håltagning för ventilation samt byte av fönster mot ventilationsgaller i öppningen. Pilen visar att den mindre håltagningen gjordes där den var tänkt från början.

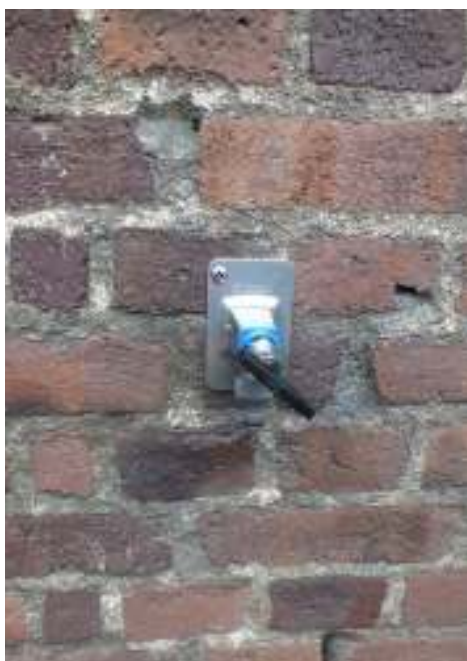
Överst t.v. syns vattenkranen på fasaden.

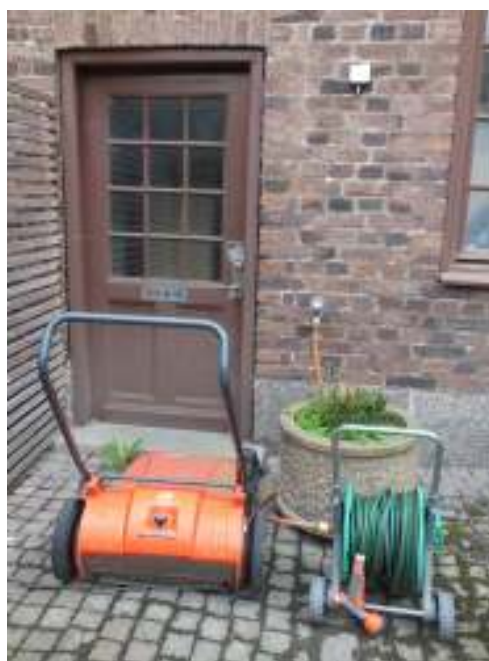
Överst t.h. vattenkranens placering intill ytterdörren.

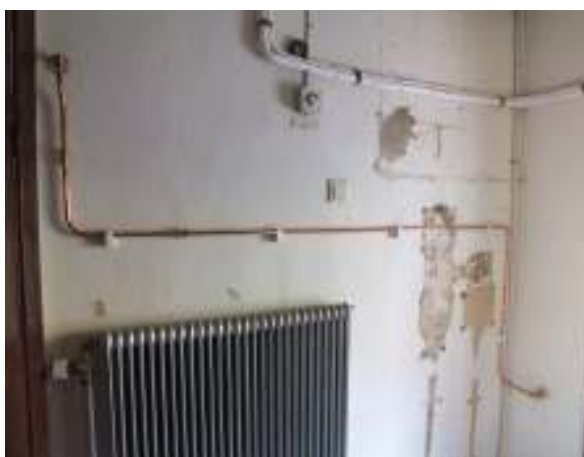
Ovan t.v. kallvattenledning i trapphuset.

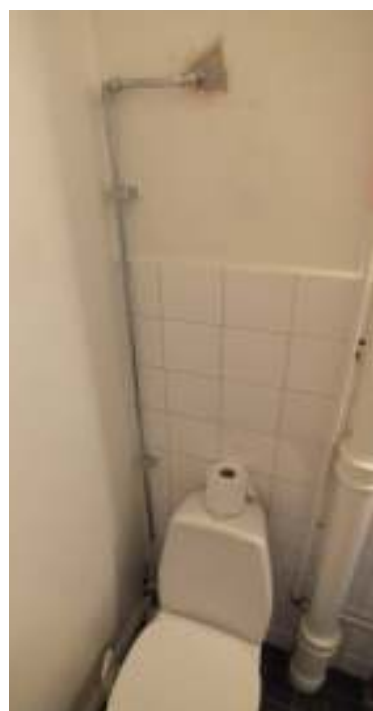
Ovan t.h. vattenledning inne i toalettutrymmet.

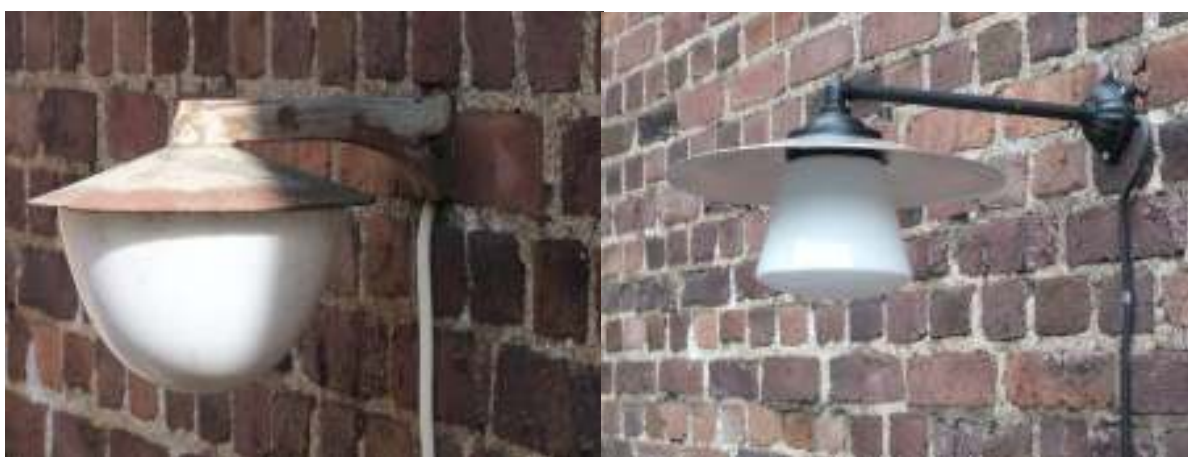
Den äldre armaturen till utebelysningen vid källarnedgången var illa åtgången och behövde bytas. Befintlig armatur var troligen från 1950-talet då byggnaden anpassades till museiverksamhet. Den nya är inköpt från Byggfabriken och av modellen Stationslampa 500. Den är gjord av gjutjärn som är svartlackerad. Stilen ska vara 1900 - 1920-tal vilket passar bättre till flyglarna som uppfördes 1915-16. Kablarna har även bytts ut till svarta mot att förut varit vita. Den svarta kulören korreponderar bättre mot den nya armaturen och det mörka teglet än vad den vita gjorde. Den borttagna armaturen slängdes dessvärre före antikvarisk medverkan hade möjlighet att rädda den. Modellen hade varit intressant att spara som ett exempel på den tidens utebelysning.

Foto på den gamla, nu borttagna, armaturen troligen från 1950-talet.

Foto på den nya armaturen i 1900 - 1910-tals stil.
