Norra Strö kyrka - Ommålning av plåttak

Antikvarisk kontroll, 2008
Helen Carlsson

Rapport 2013:12

Norra Strö kyrka – blästring och ommålning av plåttak

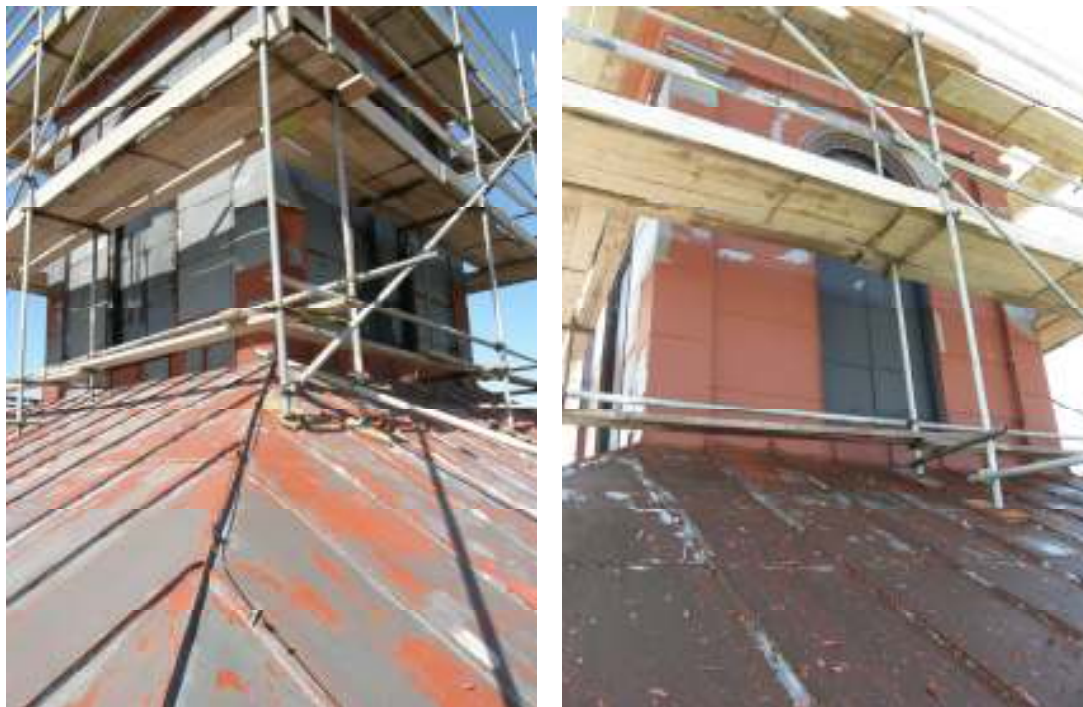
Lanterninen efter vattenblästring. Foto: Anna Ligoura (22/5)

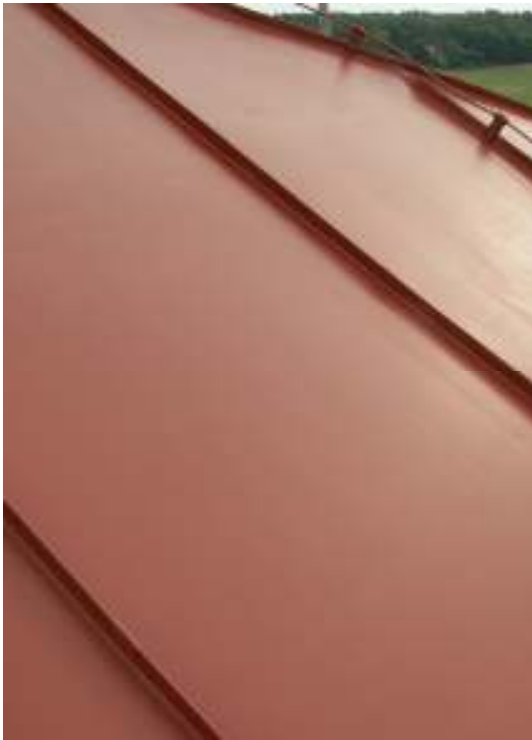
T v: Lanternintaket har en alltför matta yta Foto: Helen Carlsson. 6/9 T h: Tornkorset efter att det vattenblästrats. Foto: Anna Ligoura. 22/5

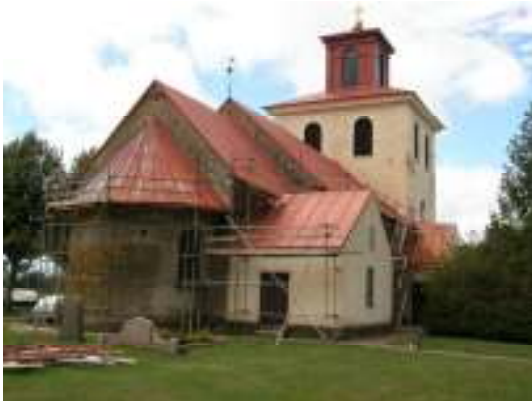
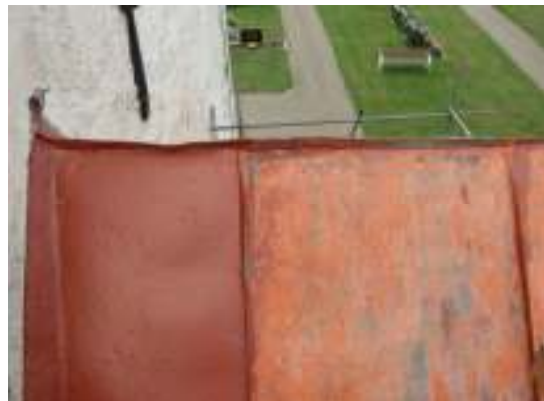
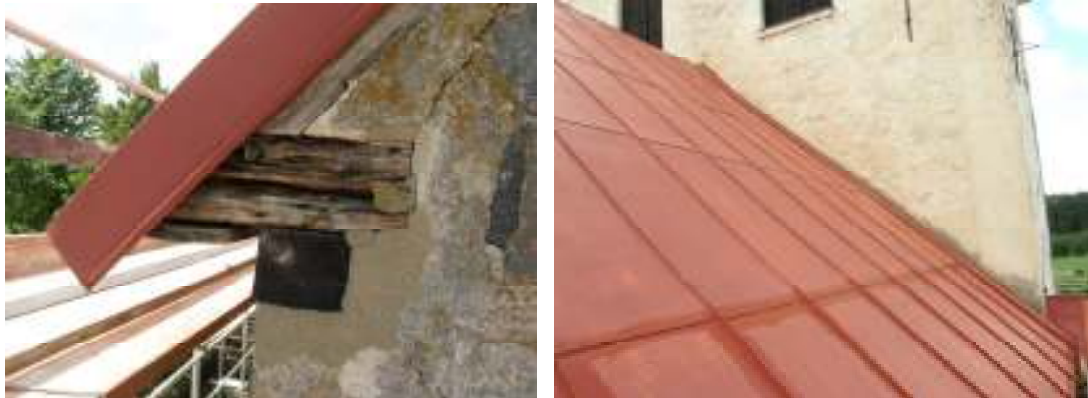
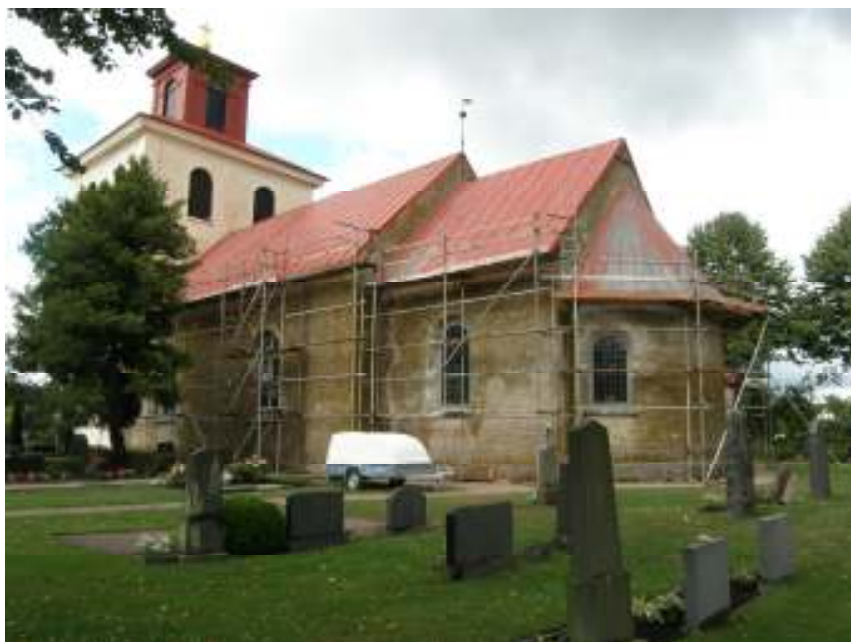
Övre raden. T v: Norra Strö kyrka efter att taken vattenblästrats, från nordost. Tornets tak, lanterninen och korset har fått sin slutstrykning. T h: Vapenbusets äldre enkelfalsade plåttak, mot väst, efter vattenblästring (plåten längst t v?). Undre raden. T v: Långhusets södra takfotstass T h: Långhusets plåttak efter blästring. Samtliga plåtar har penselstrukits längs med kanterna, före det att plåtarna sprutmålats. Norra fasaden. Stora bilden: kyrkan från sydost. Tornarbetena avslutade och samtliga övriga tak vattenblästrade.

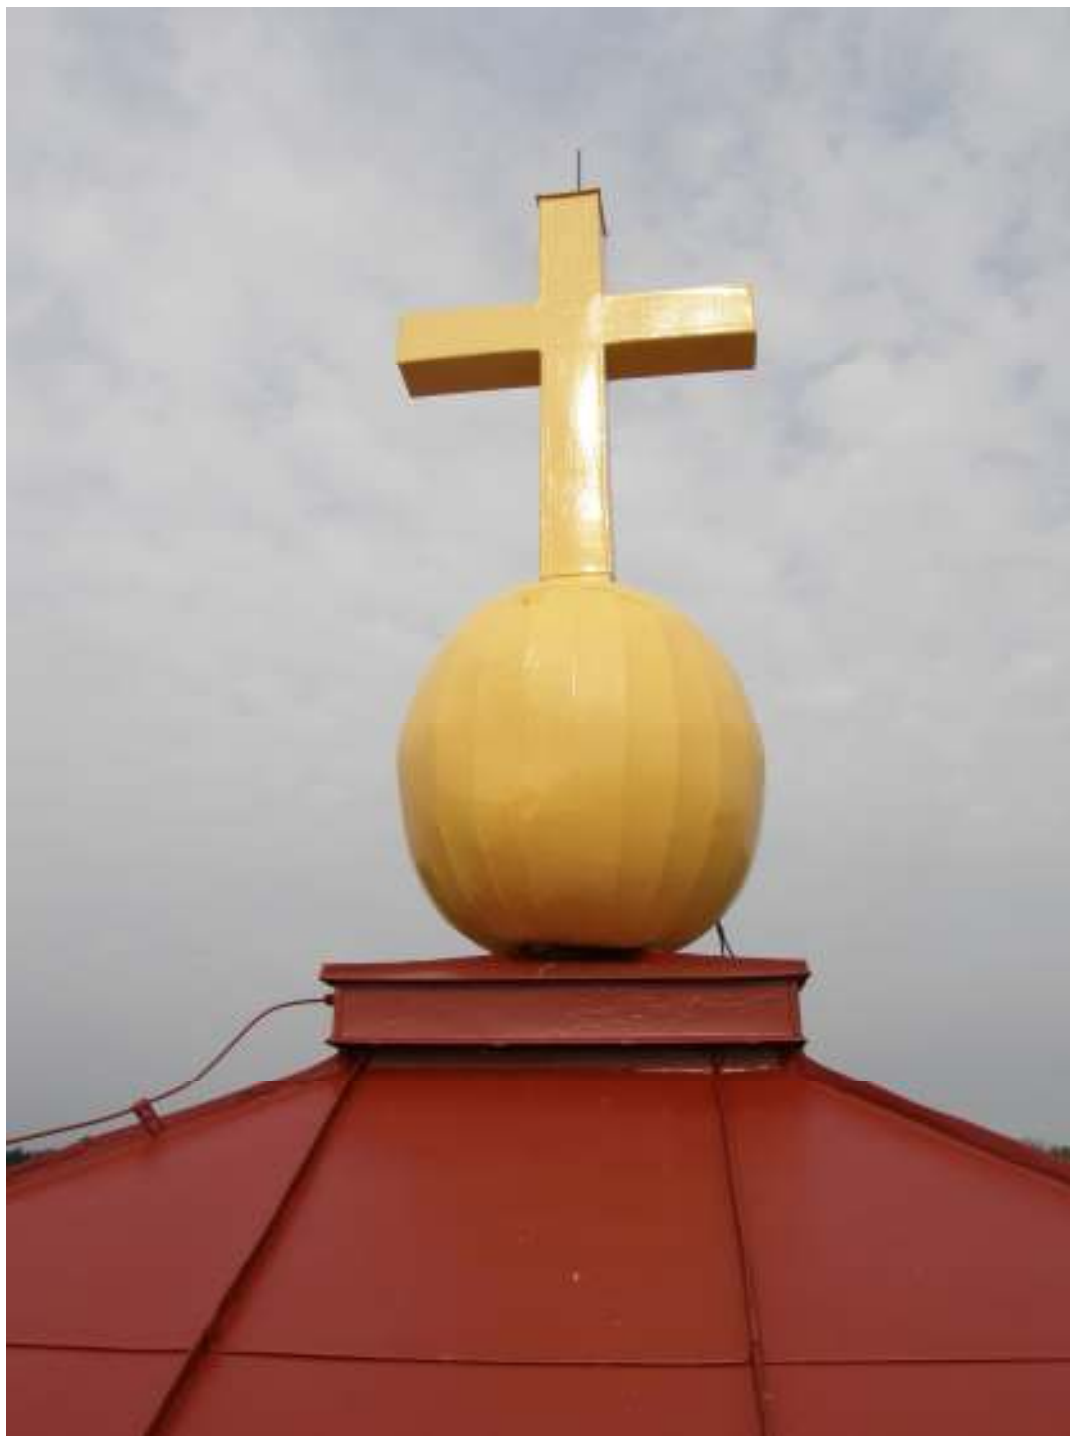
Det nymålade tornkorset och lanterninen. Tornet har efter renovering fått en mer gyllene ton. Samtliga partier har först sprutmålats medan det sista skiktet har penselstrukits. Samtliga kanter och svåråtkomliga "skrymslen" har dessutom penselstrukits före sprutmålning.

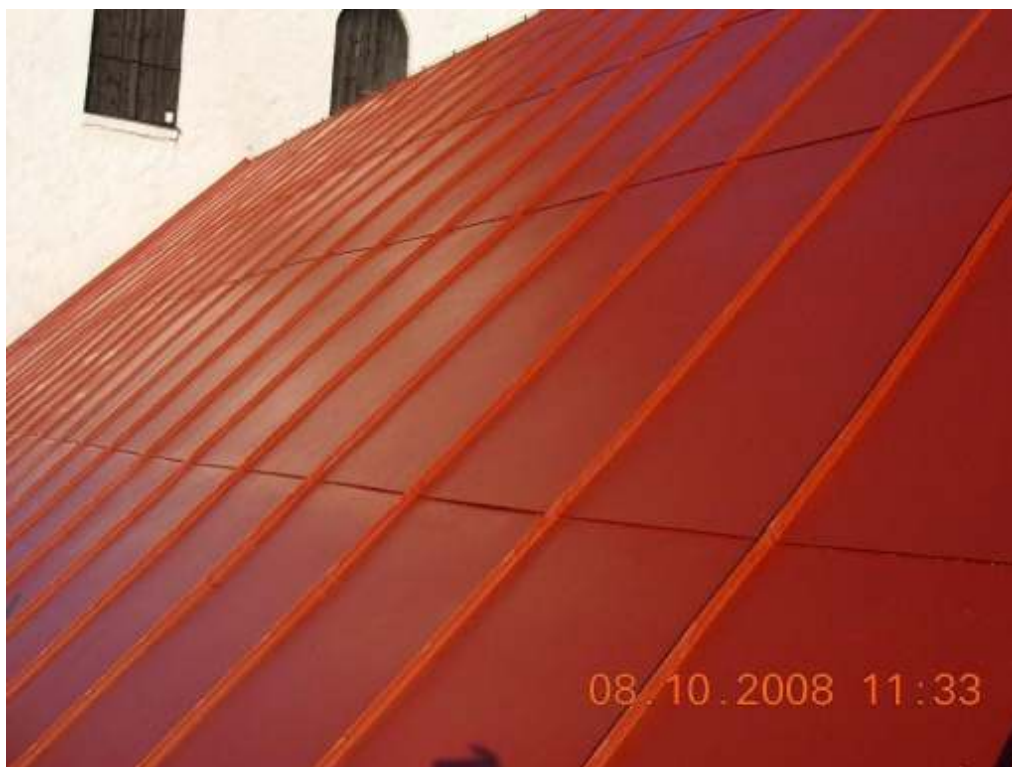
På senhösten, den 3 oktober beslutade Wigren målerikonsult, med församlingens stöd, att avbryta arbetet för året. Sista strykningen var enligt uppgift gjort men taket uppvisade alldeles för stora skillnader i kulör och glans föra att kunna godkännas. Detta sannolikt på grund av daggfall. Hängrännor och stuprör var vid tidpunkten färdigstrukna. Ungefär två tredjedelar av taken återstod att måla på långhus, kor och absid. Sannolikt samma lägen för sakristia och vapenhus.

Södra takfallet i oktober 2008 (Lars Wigren Målerikonsult)

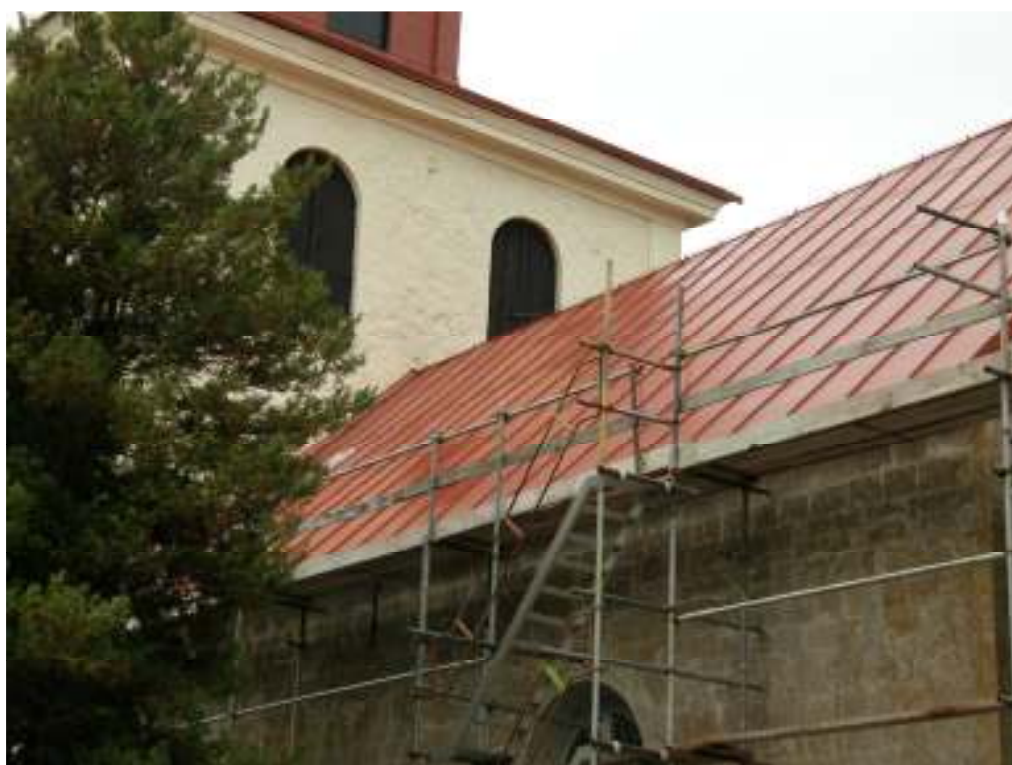
Södra takfallet oktober 2008.

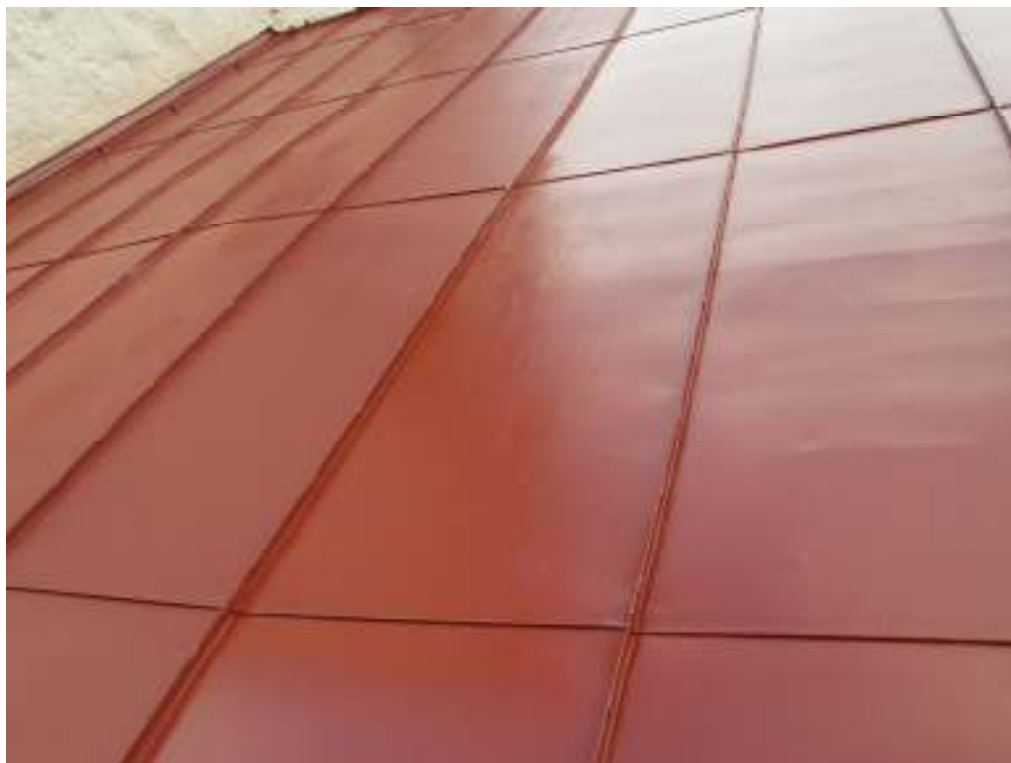
Södra takfallet oktober 2008.
